ABPV

Ano VI – Nº 23 – Dez de 2011/Jan/Fev de 2012 – www.abpv.org.br – ISSN 1809-1865

**Utilização do MEPG –
Mechanistic-Empirical Pavement
Design Guide na análise estrutural
e funcional de pavimentos flexíveis**

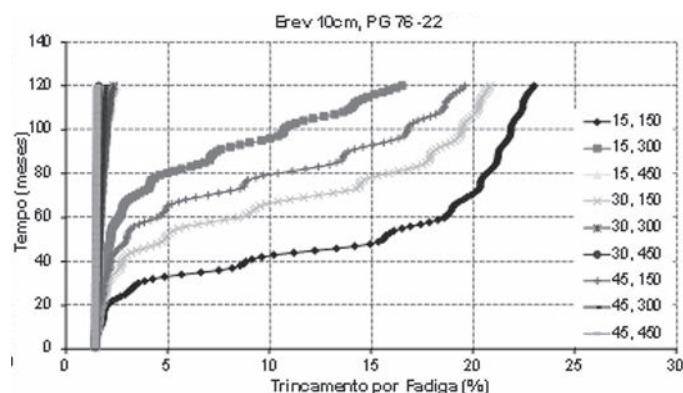
A Figura 3 apresenta a comparação dos resultados de trincamento por fadiga, onde na coluna da esquerda têm-se os resultados do ligante de PG 64-22, na central os de PG 70-22, e na da direita os de PG de 76-22.

Nota-se dois padrões distintos no formato dos gráficos, algumas estruturas tem pequena evolução no trinca-

mento ao longo do tempo enquanto outras, com formato de cela, apresentam acentuada evolução e atingem valores importantes de trincamento (entre 15 e 27%).

Em comparação ao tipo de ligante, tem-se que para o ligante de PG 76-22 os resultados foram levemente menores, apresentando trincamentos inferiores em cerca de 3% quando comparados com o ligante de PG 64-22.

Figura 3: Comparações dos resultados de TF

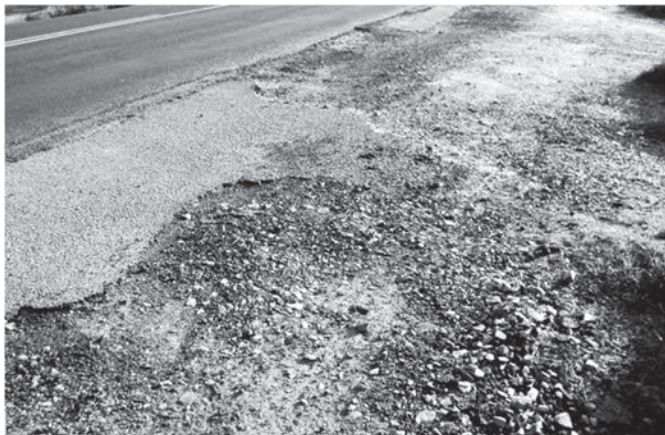
(a) Descontinuidade do revestimento

devido à péssima situação da superfície e pela disponibilidade de material fresado em estoque originado na própria obra. Pode-se observar na Figura 1 (a) e (b) a impossibilidade de execução do revestimento (do acostamento) sem adoção de alguma regularização, isto se dá em razão das irregularidades geradas pelo acúmulo de defeitos somados ao elevado desnível entre pista e acostamento.

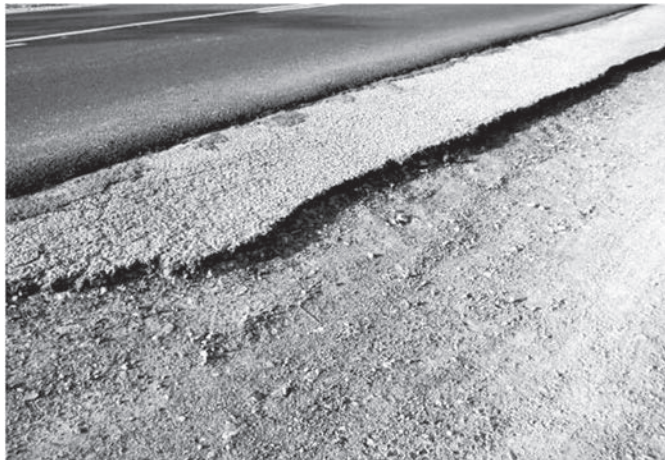
(b) inexistência de parte da estrutura

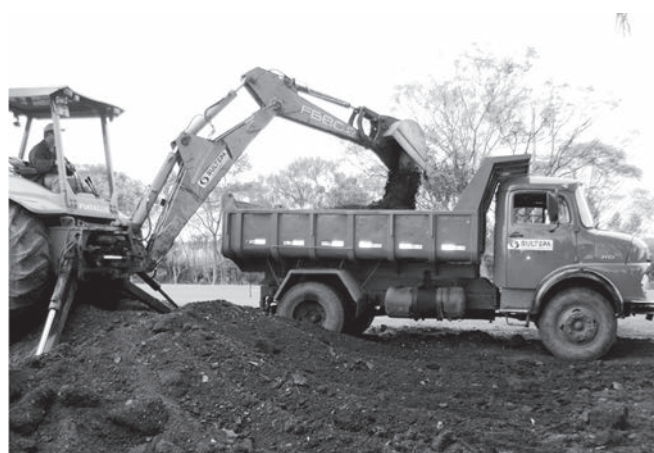
(a) Carregamento do caminhão

pipa e revolvida pela lâmina da motoniveladora até o perfeito espalhamento; posteriormente o agregado foi compactado por rolo de chapa liso vibratório. As etapas estão resumidas na Figura 2 (a), (b), (c) e (d).

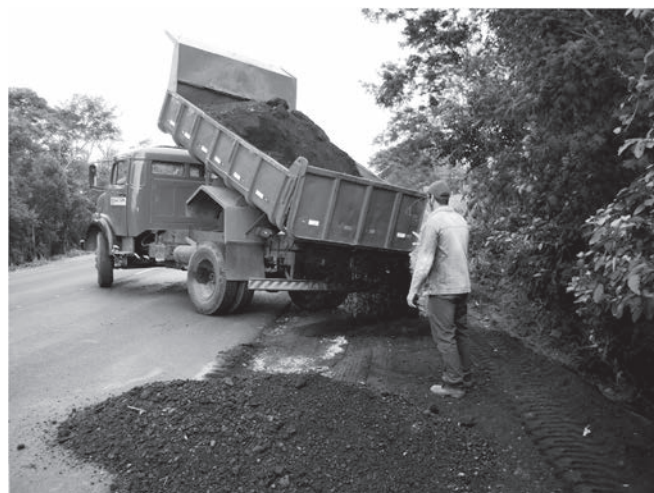
(b) Espalhamento da carga

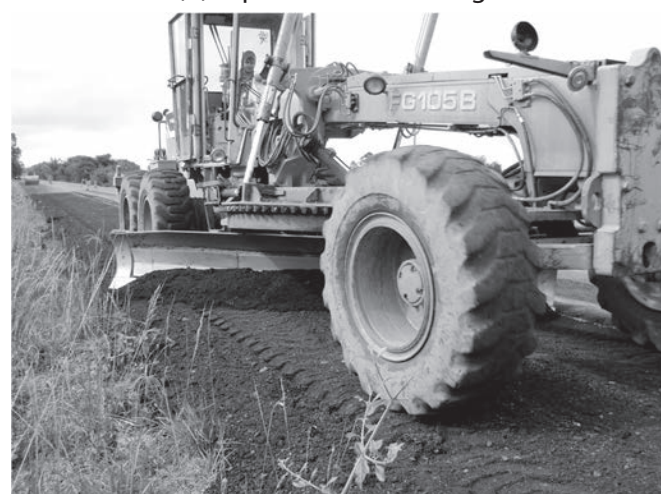
(c) Regularização da camada e revolvimento

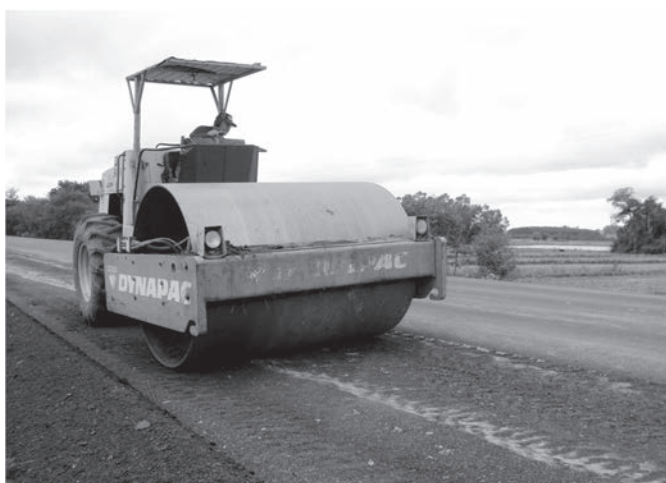
(d) Compactação

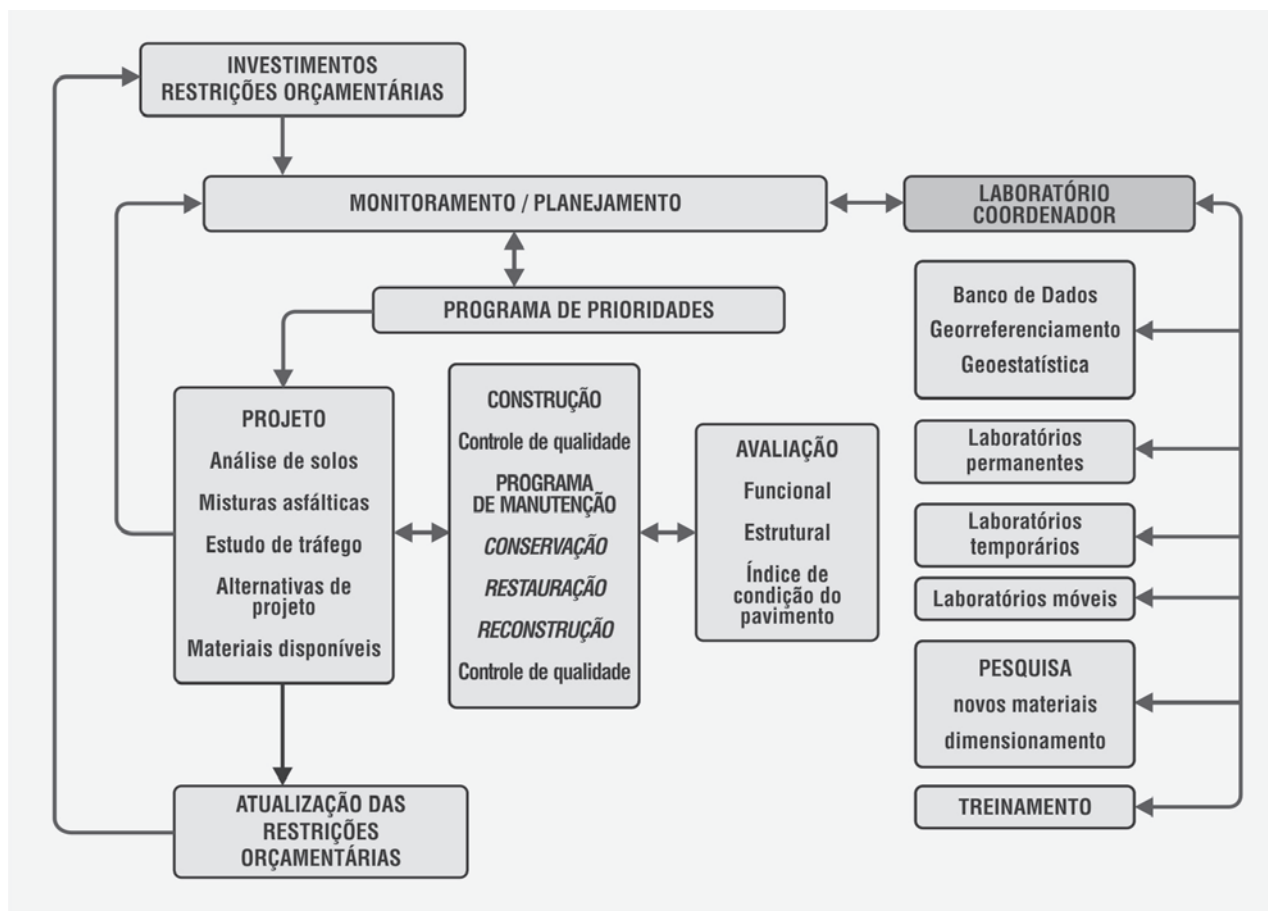
Figura 2 - Principais classes de atividades de um SGP (SILVA e VIDAL 2011).

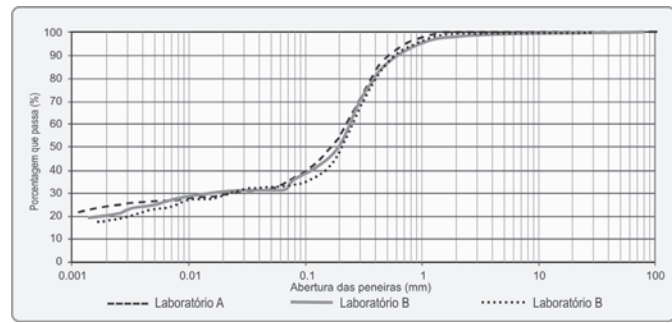
(a) Amostra 1.

(b) Amostra 2.

Para a aplicação de técnicas estatísticas, é preciso estabelecer valores a serem comparados. Por exemplo, a Figura 3 apresenta os resultados de ensaios referente a análise granulométrica por peneiramento e sedimentação. As curvas permitem observar uma boa correspondência entre os resultados, mas para uma análise estatística é preciso escolher valores característicos.

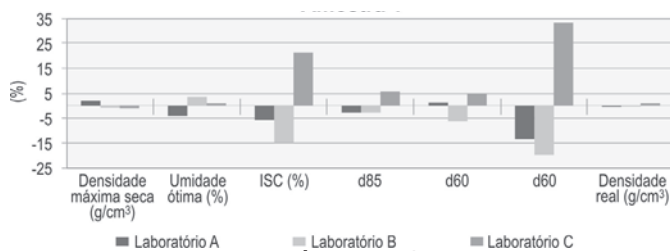
Figura 4 – Diferença percentual nos ensaios.

Na realidade, os estudos mostrando a importância da compactação na umidade natural (FERRIER e COCHET 1980, HRB 1962, p.ex.) são pouco difundidos e as normas de ensaio NBR 6457:1986 (preparação de amostras) e NBR 7182:1986 (ensaio de compactação) indicam como primeiro procedimento a preparação da amostra com secagem prévia, mas apresentam mais dois procedimentos para amostras que foram convenientemente embaladas para evitar perda de umidade, com início da compactação antes e depois da umidade ótima presumida. Elas não alertam sobre o fato de que a compactação com secagem prévia só deveria ser adotada na impossibilidade de preparar a amostra a partir da umidade natural.

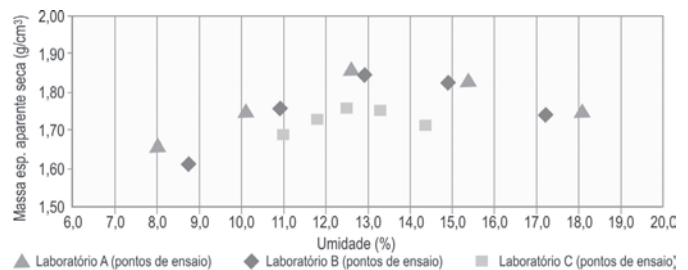
Figura 5 - Exemplo de ensaio que precisaria ser reavaliado para amostra 2.

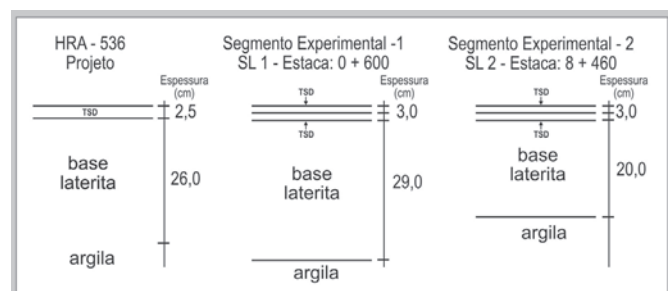
Figura 2: Estrutura do pavimento da ERS-536 prevista em projeto e encontrada in situ

Em julho de 2007, foi realizada uma trincheira em cada um dos segmentos, para verificação das espessuras das camadas do pavimento e coleta de amostras para realizar ensaios no laboratório. A Figura 2 apresenta a estrutura prevista em projeto e as estruturas encontradas no pavimento em cada um dos segmentos experimentais.

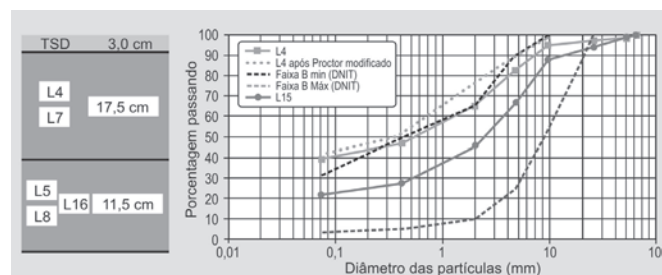
Figura 3: Localização das amostras e resultado dos ensaios de granulometria — SL1

As Figuras 3 e 4 apresentam a localização das amostras obtidas para os ensaios de laboratório e o resultado dos ensaios de granulometria das amostras ensaiadas do segmento experimental SL1 e do segmento experimental SL2 respectivamente. A granulometria da amostra obtida próxima da superfície da camada de laterita, nos dois segmentos experimentais, mostrou-se mais fina, quando comparada com a granulometria da amostra obtida em maior profundidade da camada. A granulometria das amostras preparadas após o ensaio de Proctor modificado também se mostrou mais fina quando comparada com a granulometria de amostras obtidas antes desse ensaio.

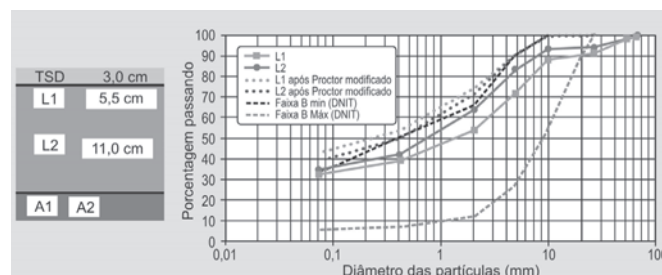
Figura 4: Localização das amostras e resultado dos ensaios de granulometria — SL2

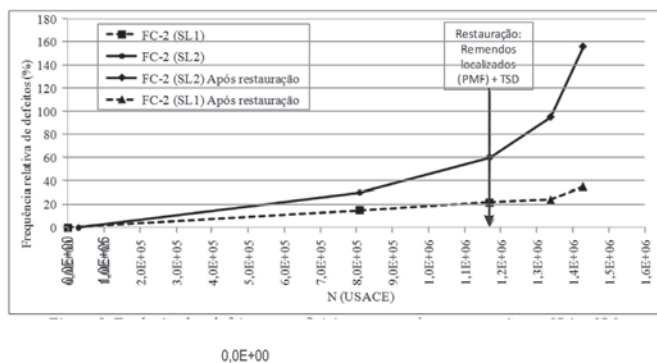
A Figura 5 mostra a evolução do trincamento, defeito mais significativo dessa rodovia, antes e após a restauração realizada em 2005, mostra também que, após a restauração, a evolução do trincamento continuou existindo, sofrendo uma aceleração.

Figura 5: Evolução dos defeitos superficiais antes e após a restauração — SL1 e SL2

A evolução do trincamento apresentada na Figura 5, em conjunto com os valores de módulo de resiliência encontrados, mostra que essa rodovia deveria ter recebido uma intervenção quando o revestimento apresentava área trincada entre 15% e 40%, concordando com o que preconiza a norma DNER-PRO 159/85 como restrição de desempenho.

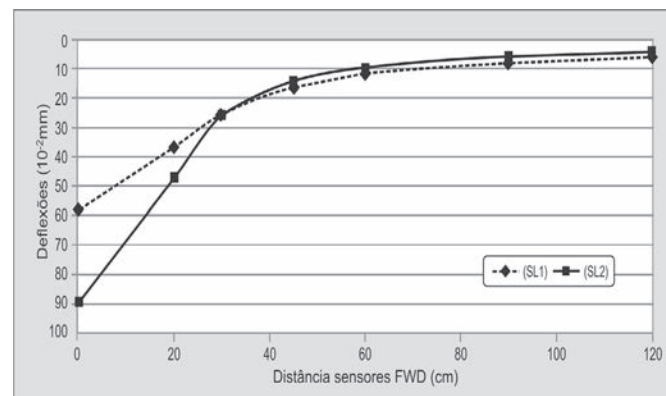
No ano de 2007, além das deflexões verificadas com a VB, foram obtidos dados de deflexões com o FWD, possibilitando o estudo das bacias de deformação. A Figura 7 apresenta as bacias de deformação obtidas com o FWD para os dois segmentos experimentais.

Figura 7: Bacias de deformação em SL1 e SL2 — 2007

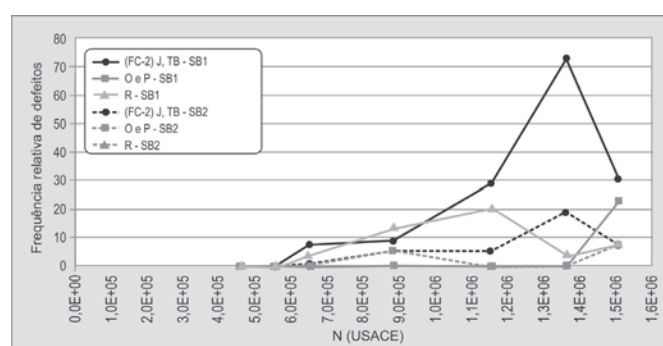
Foram realizados levantamentos superficiais de defeitos e coletados dados de irregularidade durante os 10 anos de monitoramento. A Figura 9 mostra a evolução da frequência relativa dos defeitos com maior influência na deterioração do pavimento nos segmentos experimentais SB1 e SB2, sendo que o trincamento (FC-2; J; TB) foi o defeito de maior incidência nos dois segmentos experimentais.

Figura 9: Evolução da frequência relativa de defeitos — SB1 e SB2

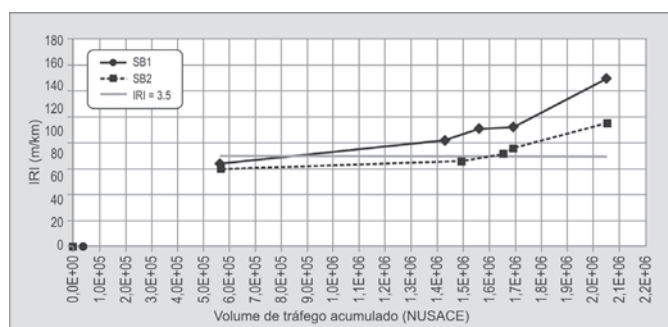
A partir de 2008 ($N=1,70 \times 10^6$), iniciou-se um processo de crescimento acelerado da irregularidade nos dois segmentos experimentais, indicando a falência do pavimento.

Figura 10: Evolução da irregularidade nos segmentos SB1 e SB2 da ERS-132 — 2001 e 2010
