PAVIMENTAÇÃO

Ano XVII - nº 52 - 2023 - www.abpv.org.br - www.revistapavimentacao.org.br - ISSN 1809-7865

**Análise técnica da incorporação
de resíduo de vidro em um
solo argiloso laterítico para
pavimentação rodoviária**

ANÁLISE TÉCNICA DA ESTABILIZAÇÃO DE SOLO COM USO DE ENZIMA PARA PAVIMENTAÇÃO

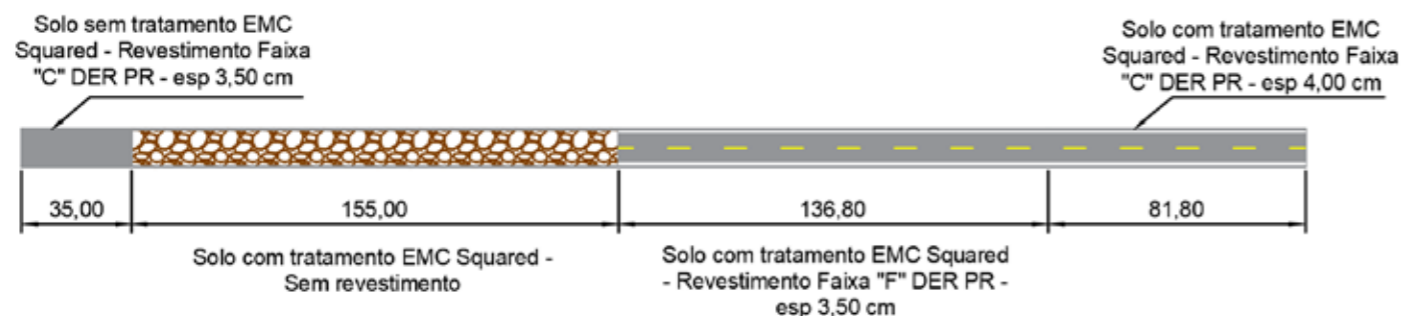
Figura 2: Esquema dos trechos experimentais executados nesta pesquisa.

A Figura 2 apresenta a relação dos trechos experimentais executados, com suas respectivas dimensões e espessuras.

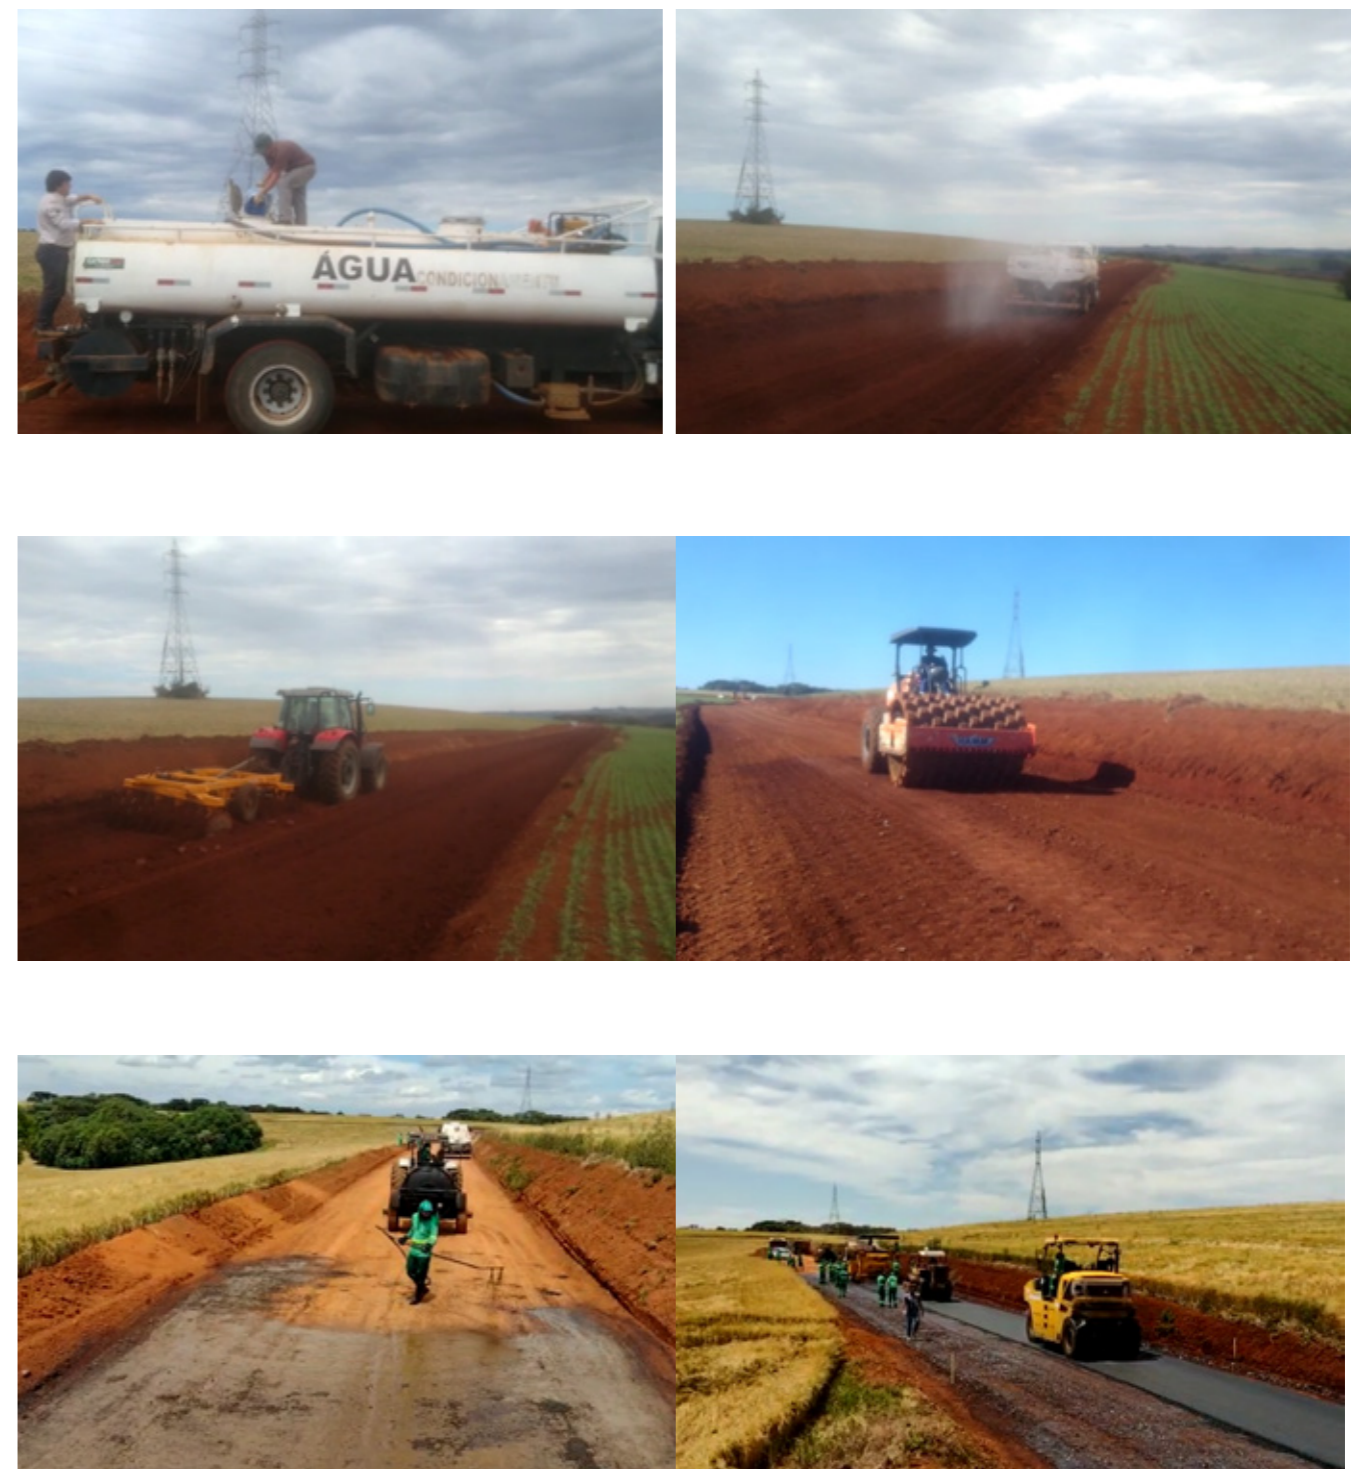
Figura 3: Fotografias da etapa construtiva dos segmentos experimentais. (Fonte: Bemben, 2021).

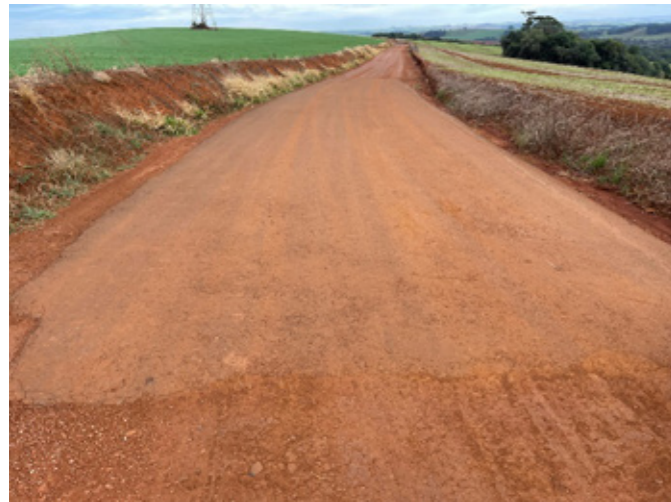
a) Base sem tratamento e revestimento asfáltico com CBUQ faixa “C”.

gura 4, são apresentadas fotos datadas de julho de 2022, na qual, é possível observar que até essa data, não havia sido executado nenhum tipo de dispositivo de drenagem e pequenos defeitos já começam a aparecer, especialmente onde não tem revestimento asfáltico.

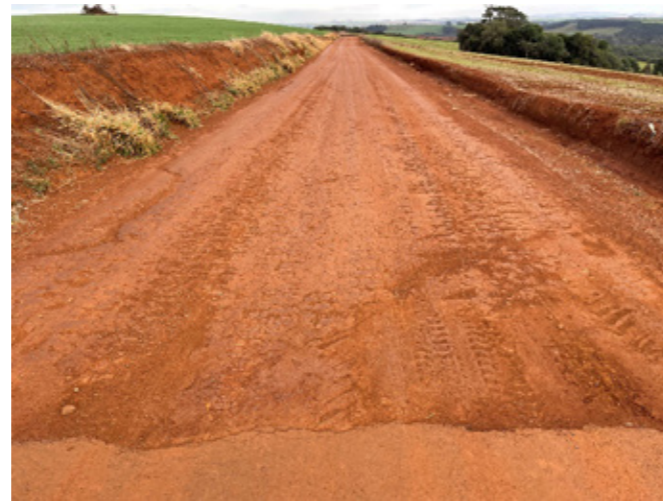
b) Base tratada com o produto.

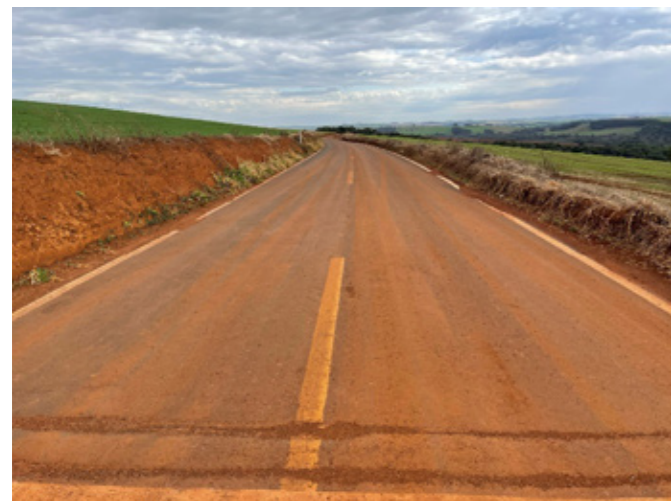
c) Base tratada com o produto e revestimento de CBUQ faixa “F”.

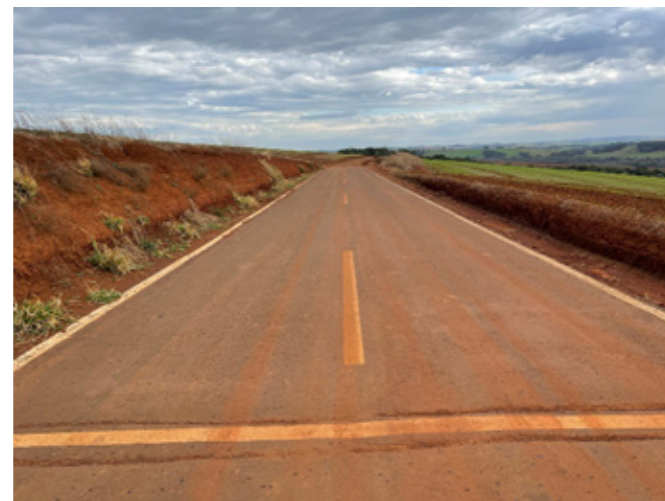
d) Base tratada com o produto e revestimento de CBUQ faixa “C”.

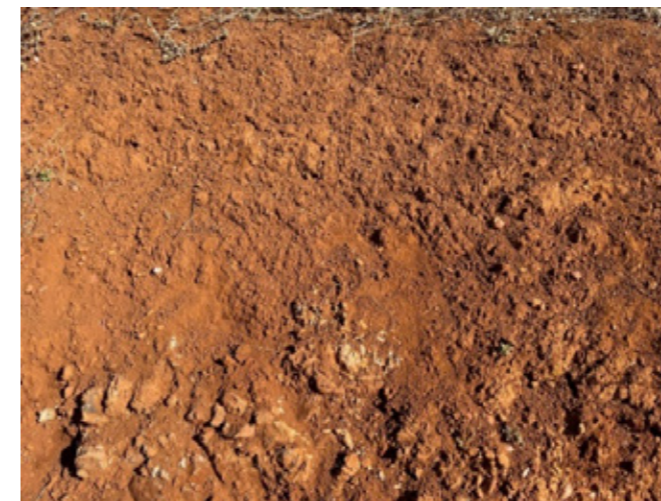
Figura 5: Solo presente no horizonte do trecho experimental, sem destorroamento.

O solo em questão, conforme pode ser visto na Figura 5, apresenta aspecto argiloso de tonalidade marrom, enquadrando-se como A7-5 da classificação de solos HRB, e, na classificação MCT, foi classificado como não laterítico, enquadrando-se como NG’.

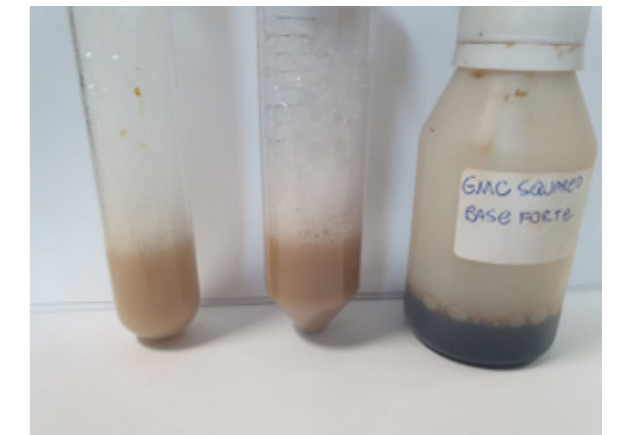
Figura 6: Teste expedito de agitação de um solo com gotas do produto.

Num teste simples de laboratório, foi adicionado um pequeno percentual do produto a uma amostra de solo e houve grande formação de espuma quando agitado em uma proveta conforme indicam as fotos mostradas na Figura 6, que perduravam por muito tempo após a agitação. Isto indica que o produto parece se destinar a aumentar os vazios e evitar problemas de congelamento em regiões de clima frio.

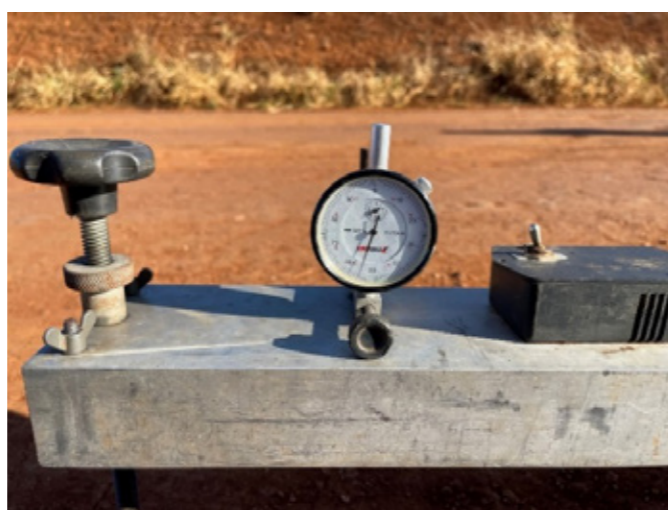
Figura 9: Execução do ensaio de viga Benkelman.

Para obtenção dos resultados da deflexão do pavimento desse estudo, foi empregada uma viga Benkelman (Figura 9).

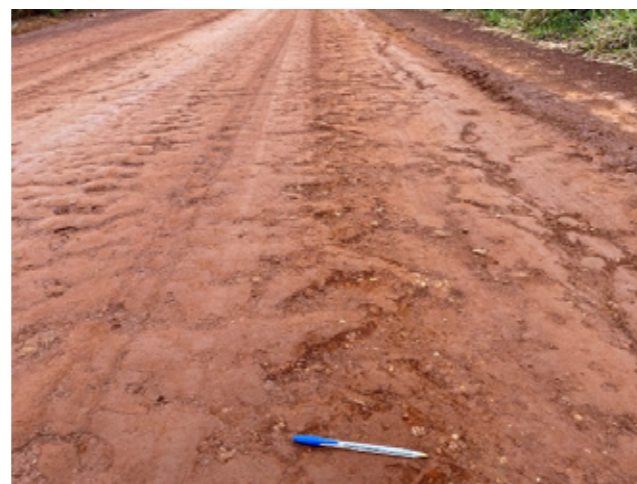
(a) Desgaste e trilhas de roda. Solo com tratamento.

dos principais defeitos observados nos segmentos experimentais. Considerando que os segmentos foram construídos a pouco tempo e o tráfego é baixo, era esperado que os defeitos ainda fossem inexistentes ou incipientes caso as soluções adotadas para os pavimentos fossem adequadas.

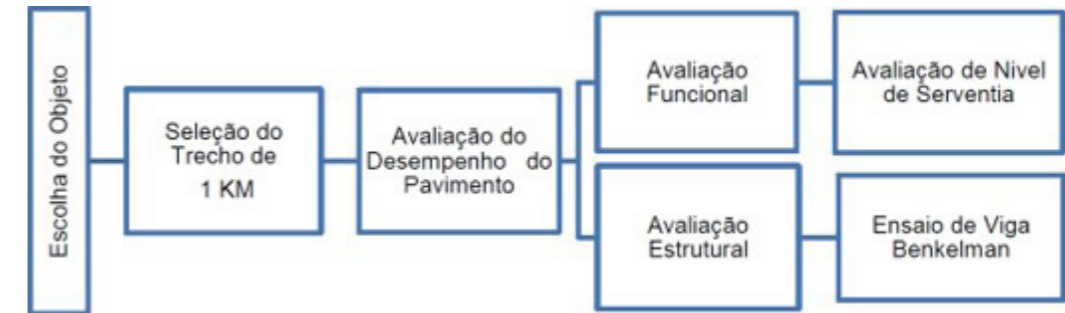
Figura 5: Fluxograma do sistema de gerenciamento utilizado
Fonte: Os autores (2021)

A figura 5 apresenta um fluxograma que mostra as avaliações realizadas na presente pesquisa, as quais conduziram os materiais e métodos utilizados para obtenção dos resultados.

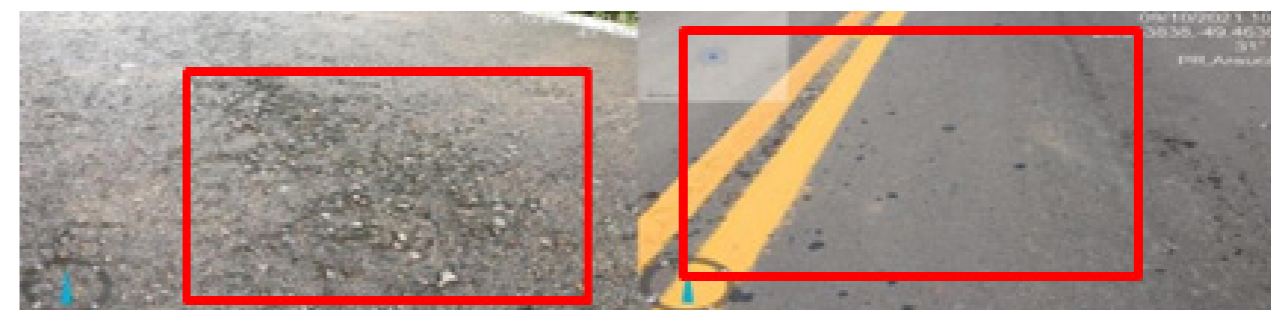
Figura 9: Patologias encontradas na superfície da pista / Lado esquerdo - desgaste; lado direito - exsudação
Fonte: os autores (2021).

aprisionada em vazios do revestimento ocasionando o descolamento do ligante. Já para a exsudação, identificada em trechos pontuais e caracterizada pelas manchas escuras na superfície (figura 9), a causa mais provável desse fenômeno deve-se a adição em excesso do ligante betuminoso na massa asfáltica ou na elevada taxa de imprimação.

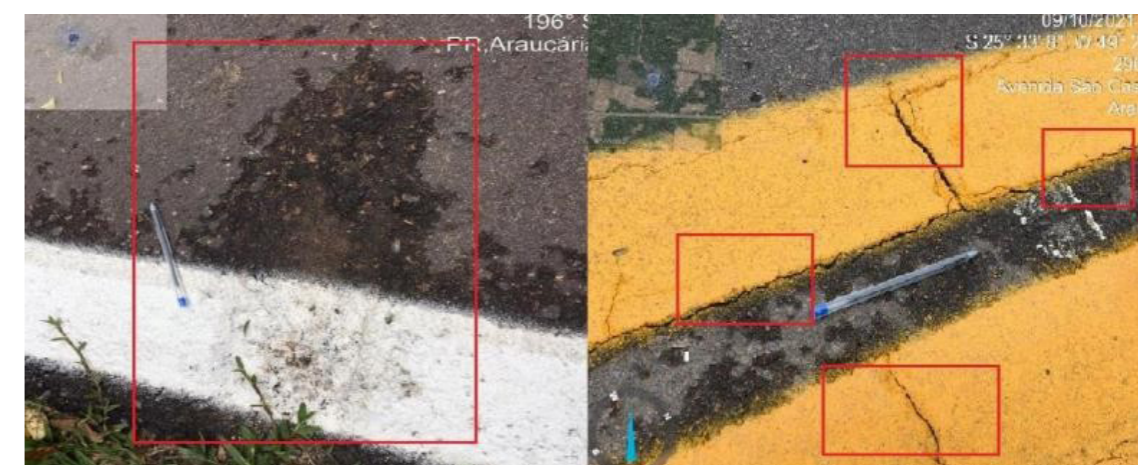
Figura 10: Patologias encontradas na superfície da pista
Lado esquerdo) Painela; lado direito Fissuras Transversais e Horizontais
Fonte: os autores (2021).

uma vez que a cavidade existente na pista não atingiu a camada da base. Houve apenas um desgaste ou até mesmo segregação originando uma pequena cavidade ao bordo da pista, como visto na figura 10.

Com relação às fissuras, percebe-se a ocorrência de tipologias tanto longitudinais quanto transversais, constatadas na figura 10, localizadas ao centro da pista e nas laterais das faixas de pintura amarela – o que representa 11% das patologias, cada uma. A causa provável deste fenômeno deve-se ao envelhecimento do ligante asfáltico, a reação química indesejada entre o material de pintura das faixas e a massa asfáltica, repetição de deformações elásticas excessivas ou recalques diferenciais originados pela má compactação das camadas inferiores.
